Våtrumshjälpen  
i Mälardalen AB

## Besiktningsprotokoll

Adress: Medoragatan 4, 814 42 Skutskär

Uppdrag: Besiktning av badrum

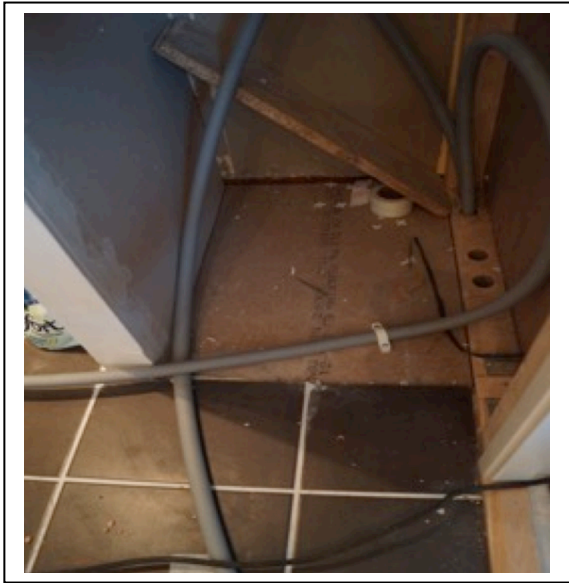
Klinkerplattorna vid dörren ligger direkt på golvspånsskivan. Spånsskivan är bristfälligt limmad.

Spånskiva direkt under klinkerplattorna.

Badrummet måste rivas i sin helhet då det är felbyggt och det ser ut som att saknas tätskikt i hela utrymmet.

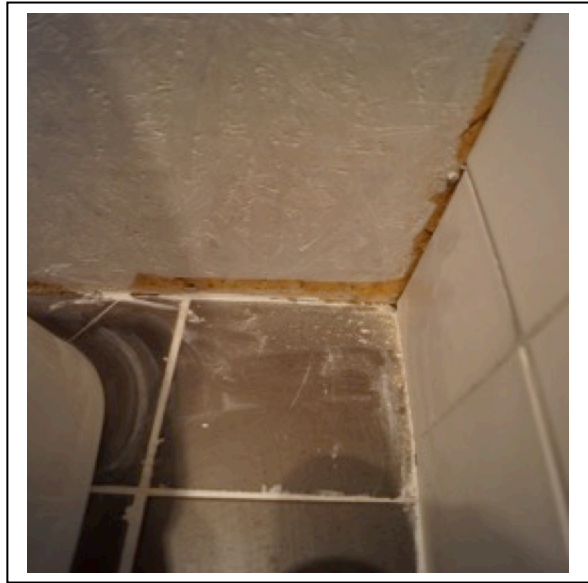
Det saknas uppvik med godkänd tätskiktsremsa på dörrväggen.

Uppvik med tätskikt saknas.

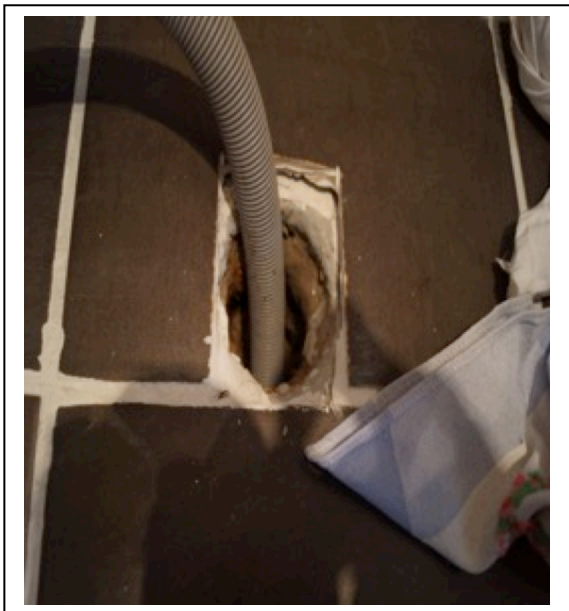
Det saknas avloppsrör ur golvet till handfatet och tvättmaskinen vilket gör att det inte går att ansluta eventuellt tätskikt fackmässigt.

Avloppsrör saknas.

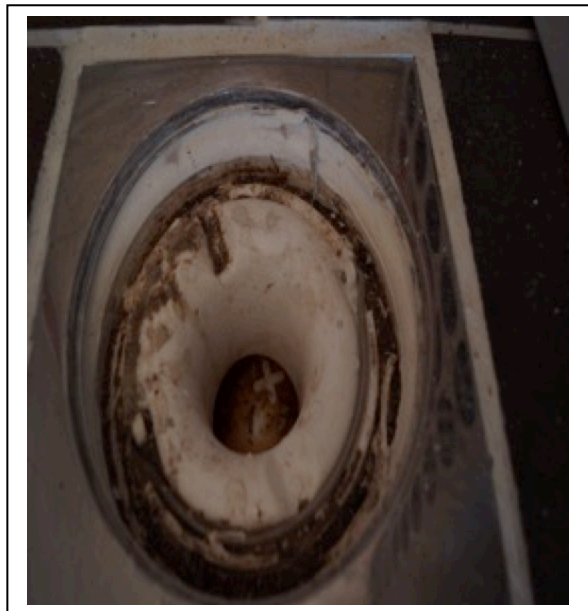
Golvbrunnsmanschett och klämring saknas ner i golvbrunnen och golvbrunnssilen är fastsatt och tilltäppt med silikon.

Manschett och klämring saknas. Silikon i brunnen.

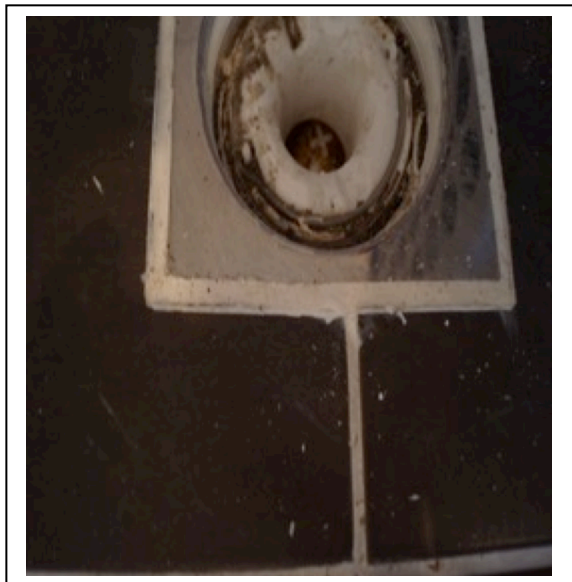
Silikon runt golvbrunnssilen.

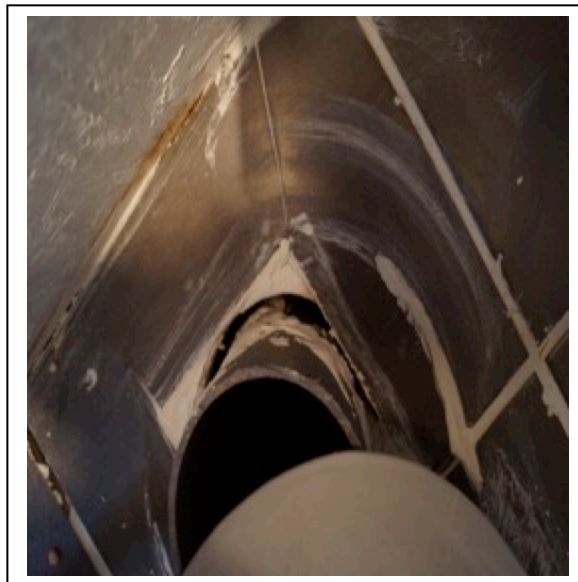
Det är hål rakt ner i golvet vid avloppsröret till toalettstolen.

Hål rakt ner i golvet vid toalettavlopp.

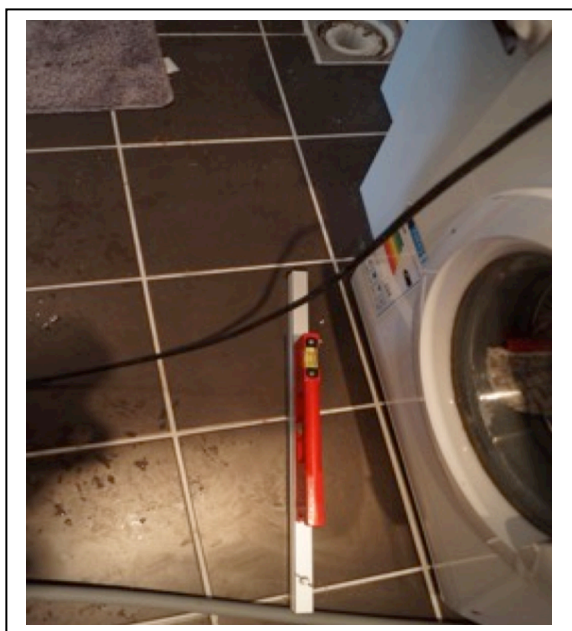
Delar av golvet har bakfall.

Bakfall på golvet.

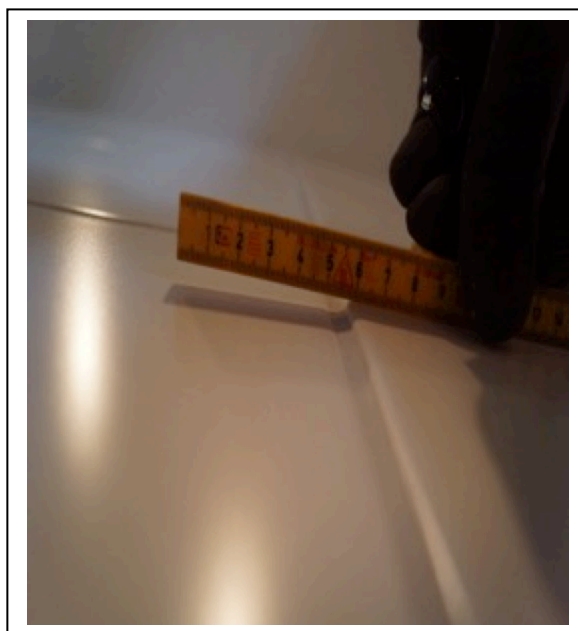
Fogningen i badrummet är generellt ojämnt utförd och det finns för stora fogsprång på några ställen mellan plattorna.

För stort fogsprång på golvet.

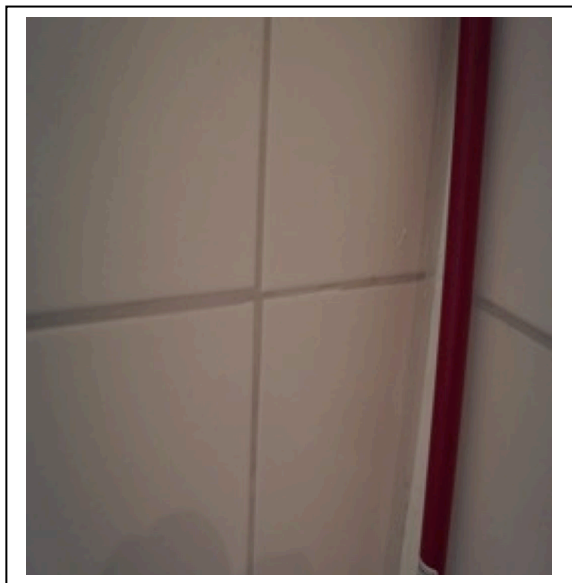
Fogarna är olika stora.

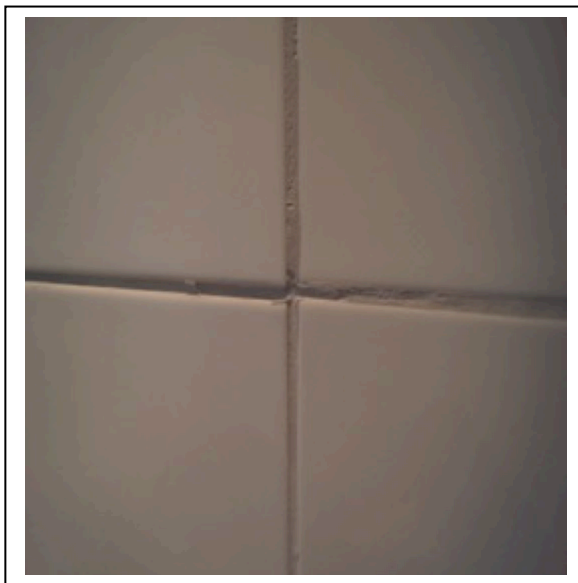
Fogning ojämn.

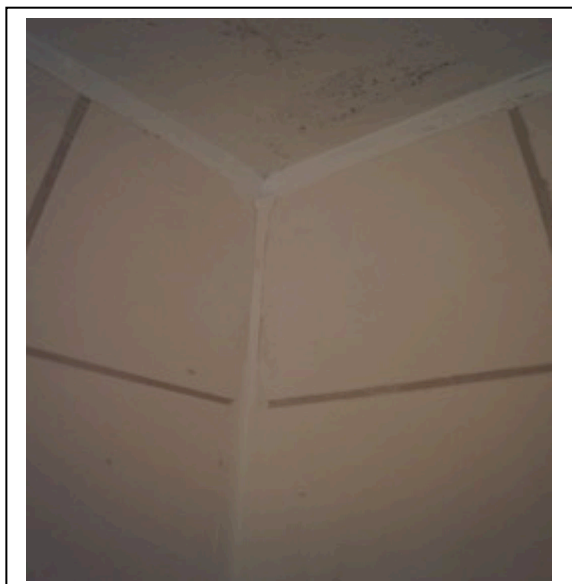
Fogning ojämn.

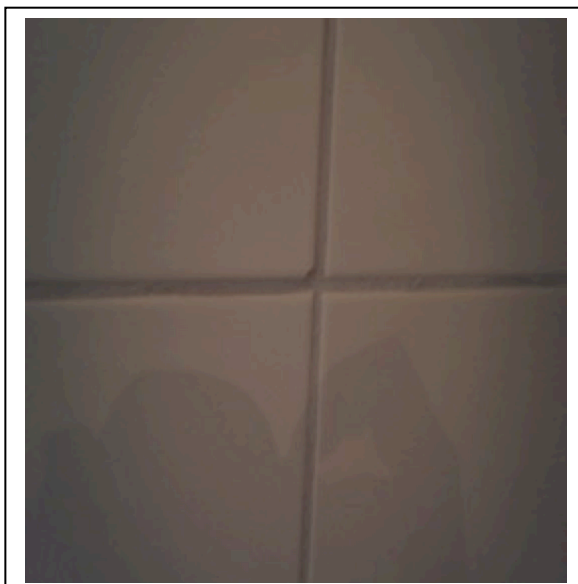
Det finns skadade plattor på något ställe.

Skadad kakelplatta.

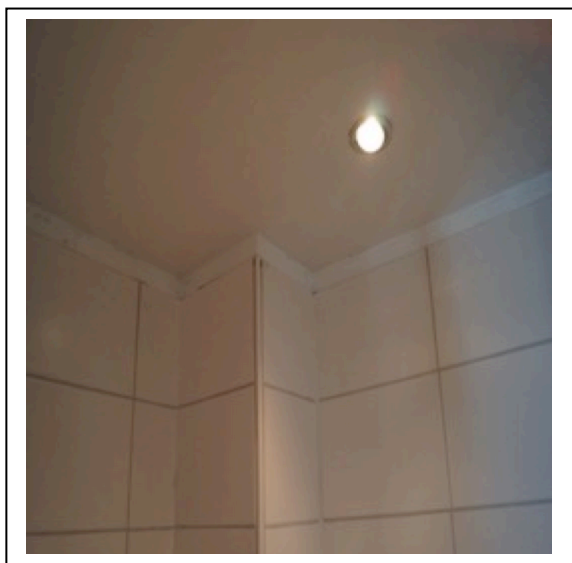
Kakelplattor saknas upp mot taket.

Kakel saknas upp mot taket.

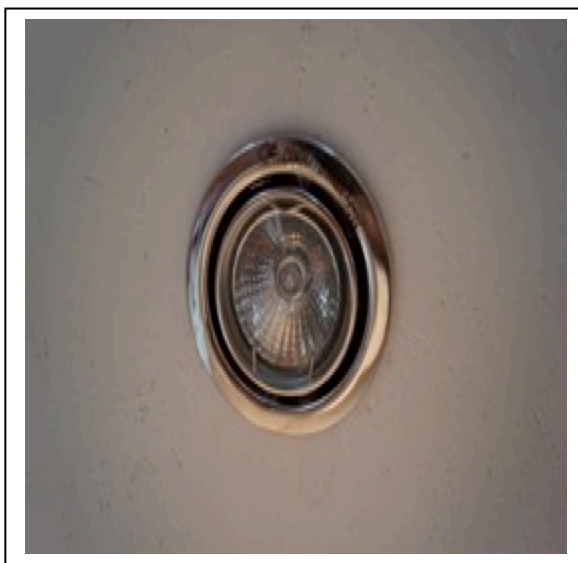
Spotlights i taket saknar IP-klassning och en lampa är trasig.

Trasig lampa och IP-klassning saknas.
