Våtrumshjälpen  
i Mälardalen AB

## Besiktningsprotokoll

Adress: Medoragatan 4, 814 42 Skutskär

Uppdrag: Besiktning av badrum

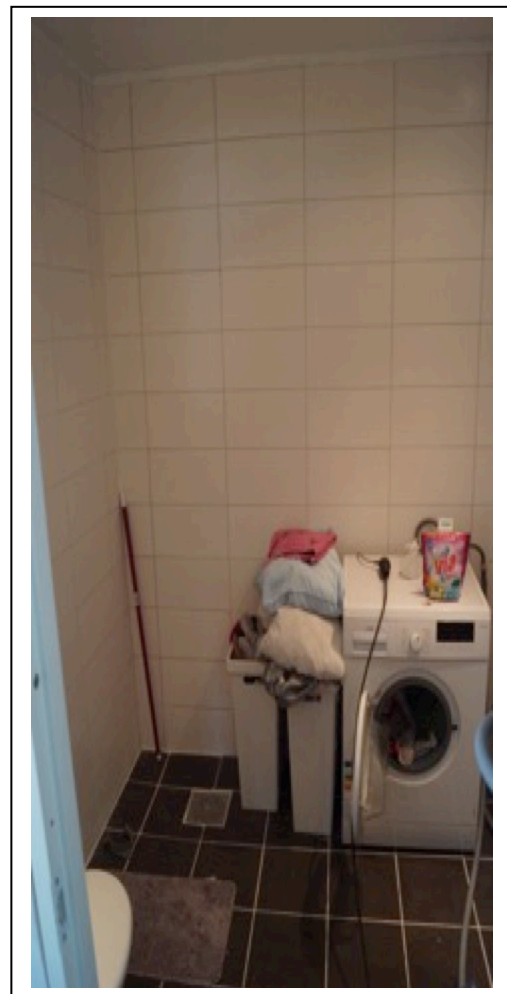
Badrummet är inte färdigställt vid tillfället för besiktningen.

Klinkerplattorna vid dörren ligger direkt på golvspånsskivan. Spånsskivan är bristfälligt limmad.

Det saknas uppvik med godkänd tätskiktsremsa på dörrväggen.

Det saknas avloppsrör ur golvet till handfatet och tvättmaskinen vilket gör att det inte går att ansluta eventuellt tätskikt fackmässigt.

Spotlights i taket saknar IP-klassning och en lampa är trasig.

Det sitter endast en målad osb-skiva i taket och på dörrväggen. Vad som sitter bakom kakelplattorna går inte att se.

Golvbrunnsmanschett och klämring saknas ner i golvbrunnen och golvbrunnssilen är fastsatt och tilltäppt med silikon.

Delar av golvet har bakfall.

Det är hål rakt ner i golvet vid avloppsröret till toalettstolen.

Kakelplattor saknas upp mot taket.

Fogningen i badrummet är generellt ojämnt utförd och det finns för stora fogsprång på några ställen mellan plattorna.

Det finns skadade plattor på något ställe.

Badrummet uppfyller inte BBV's branschregler 15:1 vilka gällde vid tillfället för entreprenaden. Det betyder att entreprenaden inte är fackmässigt utförd.

Badrummet uppfyller inte Säker Vatteninstallations branschregler vid tillfället för entreprenaden. Det betyder att entreprenaden inte är fackmässigt utförd.

Bristerna i utrymmet ska åtgärdas då vid en eventuell skada kan försäkringsbolaget neka ersättning. Åtgärderna måste utföras fackmässigt och uppfylla gällande regler, krav och
